Artenschutzrechtliche Prüfung der Wohngebäude mit Nebengebäuden und Baumbestand in Holzgerlingen, Hintere Straße

-Gebäudeabriss und Baufeldräumung-

Tübingen, den 24.2.2020

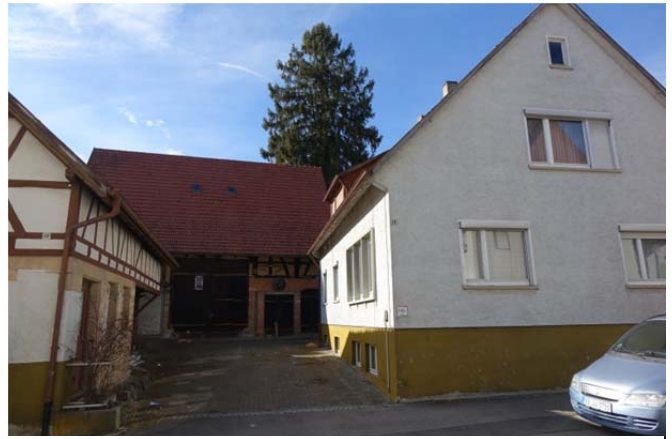
Abb.1: Wohnhaus mit Nebengebäude Hintere Straße 18 in Holzgerlingen

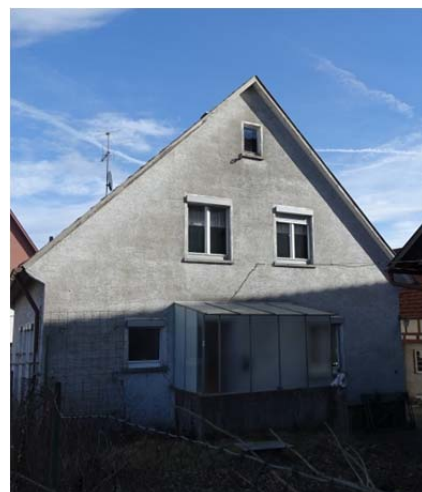
Der Außenputz ist intakt (Abb. 2a). In den Roll-ladenkästen wurden keine Fledermausspuren vorgefunden.

Abb.2a: Wohnhaus Hinteransicht Westseite

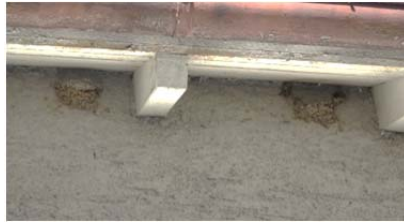
Der Dachtrauf weist auf der Südseite Seite zwei künstliche Nisthöhlen (Abb.2b) für Schwalben auf die in Nutzung waren. Zudem konnten zwei, teilweise verfallenen oder nicht fertig-gebaute Schwalbenlehmnesten gefunden werden (Abb2c). Das Schwalbennest an der Hausecke zur Hintere Straße (Süd-Ost-Ecke, Abb. 2d) wurde mit einer Nisthilfe für Nischen-brüter „überbaut“, ein Nest war aber nicht mehr vorhanden. Auf der Nordseite waren auch noch 2 weitere Nestreste unter dem Dachtrauf erkennbar.

Abb. 2c: alte Nester/Bauversuche Südseite

Am Haus befand sich hinter einem Metallblech ein alter Nistplatz eines Halbhöhlenbrüters. Am Dachtrauf des Wohnhauses war ein Schwalben-Doppelkunstnest vorhanden, sowie fünf weitere Bauversuche oder alte Nester (Abb. 2c). Hier muss ebenfalls ein vorgezogener Ausgleich erfolgen, da nicht festgestellt werden konnte ob die Nester in der letzten Brutsaison besetzt waren und ob die anderen Nester zerschlagen wurden oder im letzten Jahr nicht fertiggebaut wurden. Die Baustelle neben dem Grundstück hätte genügend Baumaterial für die Schwalben geliefert.

Die künstlichen Schwalbennester am Wohnhaus müssen bis Anfang/Mitte April an ein anderes, im Umfeld stehendes Gebäude unter den Dachtrauf umgesetzt werden, zusätzlich sollten als CEF Maßnahme noch mind. 3x2 Kunstnisthilfen für Mehlschwalben am Ersatzstandort angebracht werden. Die Kunstnester sollten/können nach Abschluss der Bauarbeiten wieder an die neue Wohnbebauung mit entsprechenden Kotbrettern unter den Dachtrauf, straßennah mit freiem Anflug angebracht werden.

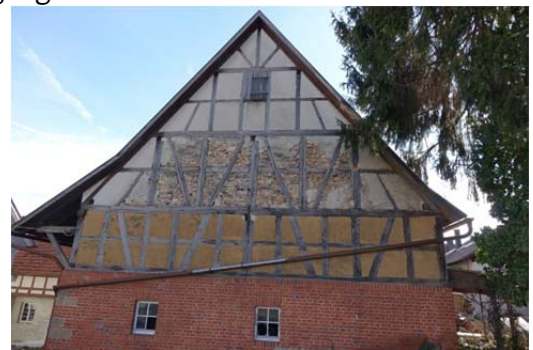
Die Fassade der Stirnwände ist im oberen Bereich (Abb.3) beidseitig stark verwittert, dadurch ergeben sich kleinere Spaltquartiermöglichkeiten als Fledermaus-Sommerquartiere. Die Fassade an den Längswänden ist in Ordnung, sie wurde vermutlich durch den Dachüberstand geschützt.

Abb.3: Giebelseite Scheune Nordseite

Sommerspaltenquartiere müssten aber als Ausgleich in der neuen Wohnbebauung geschaffen werden.

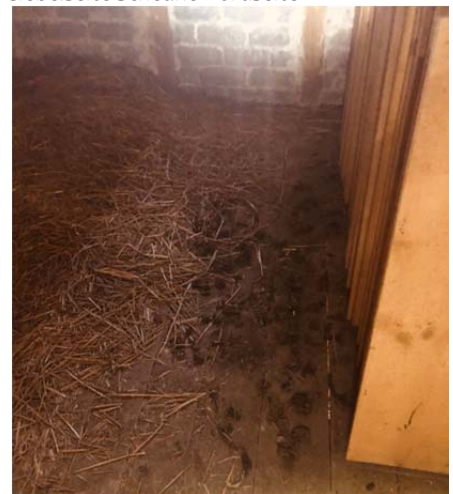
Auf dem obersten Boden waren alte Marderspuren (Abb.4b) vorhanden. Der Zugang zur Scheue wäre über die lichten Holzläden (Abb.4a) an den Stirnseiten möglich, das Kaldach ist ansonsten intakt.

Abb.4b: Marderspuren, oberer Boden

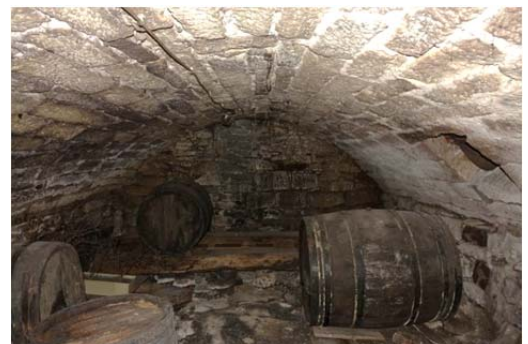
Im großen Gewölbekeller unter der Scheune (Abb.5) waren noch alte Holzfässer vorhanden. Klimatisch wäre er als Überwinterungsquartier für Fledermäuse gut geeignet, es fehlen Öffnungen, die Fensterschächte waren so verschlossen dass kein Zugang für die Tiere möglich wäre.

Abb. 5: Gewölbekeller unter Scheune

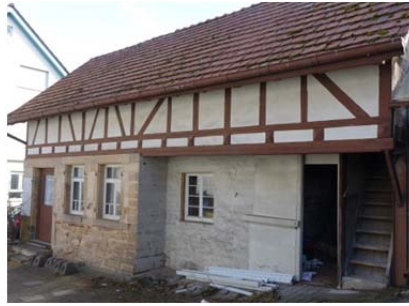
Abb. 6a: Schopf Ansicht Nordseite

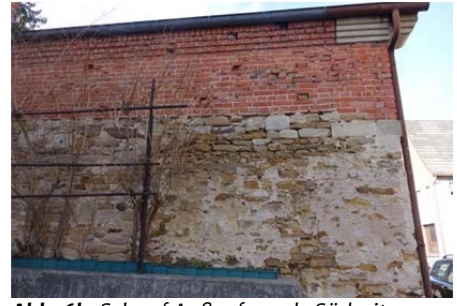
Abb. 6b: Schopf Außenfassade Südseite

Das Dach war frei über eine Holztreppe zugänglich. Es handelt sich um ein Kaldach (Abb. 7). Der Dachraum wurde als Lager genutzt. Spuren von Fledermäusen wurden nicht vorgefunden. Die südlich-ausgerichtete Außenlängswand (Abb. 6b) weist Mauerschaden auf, die von Fledermäusen als Einzelquartiere im Sommer genutzt werden könnten. Auch wenn vermutlich die Vegetation ein Großteil der Spalten im Sommer überdeckt, bleiben noch einige potenzielle Quartiermöglichkeiten übrig.

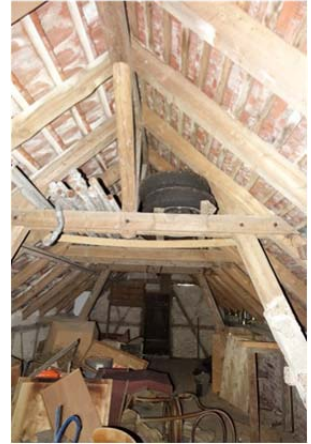
Abb. 7: Dachboden Schopf

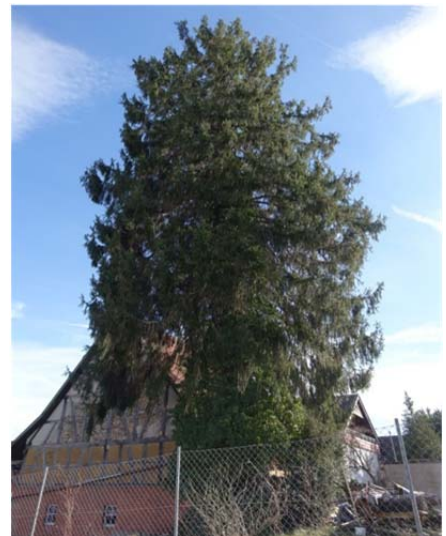
Es wurde von den Anwohnern beobachtet, dass ein Turmfalke regelmäßig in dem Baum brüten sollte. Bei der Begehung überflog zwar ein Turmfalke das Gebiet und eine Rabenkrähe saß auf einem Ast der Tanne, dass aber beiden Arten in der Tanne brüten wird ausgeschlossen. Im Baum wurden keine Anzeichen wie Nester oder Verkotungen auf Ästen nachgewiesen, die auf eine regelmäßige Nutzung des Baumes als Brutplatz durch Turmfalken oder Rabenkrähen hindeuten würden. Turmfalken brüten für gewöhnlich an offen zugänglichen Plätzen an Gebäude z.B. an Kirchtürmen und bauen keine eigenen Nester in Bäumen. Die Tanne erfüllt das Kriterium als Brutplatz nicht.

Abb. 8: Tanne

Dass die Tanne von jungen Turmfalken bei ihren ersten Flugversuchen als Lande- bzw. Rastplatz genutzt wird, kann auf Grund der Höhe des Baumes nicht ausgeschlossen werden. Eventuell stützt sich daraus die Beobachtung der Anwohner.

Die Vernichtung von Brutstätten von Vögeln wie z.B. dem Turmfalken oder von Rabenkrähen wird ebenfalls ausgeschlossen. Ein Verstoß gegen nach § 44 (1) Nr. 3 ist deshalb nicht zu erwarten wenn der Nadelbaum vor dem 1.3. gefällt wird.

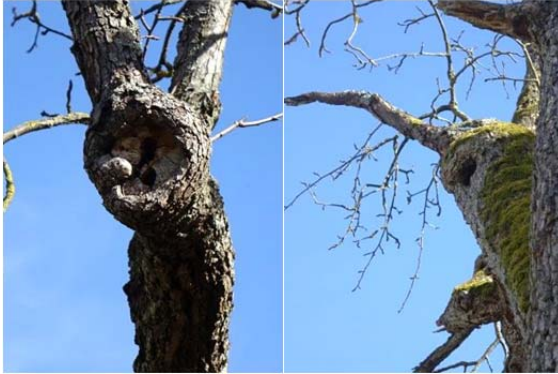
Der alte Apfelbaum (Abb. 9a) weist Spalten und kleinere Astlöcher (Abb. 9b+c) auf die von Fledermäusen im Sommer als Einzelquartier genutzt werden könnten. Tiefergehende Höhlungen wurden nicht festgestellt.

Abb. 9b+c: Baumhöhlungen nicht tiefergehend

Mit einer geringen Wahrscheinlichkeit nutzen Fledermäuse die Rindenspalten oder kleinen Höhlungen des Apfelbaums im Sommer als gelegentliches Tagesquartier, hier erfolgt ein Ausgleich mit dem Einbau von 2x3 Fledermausfassadenquartieren in die neuen Gebäuden.

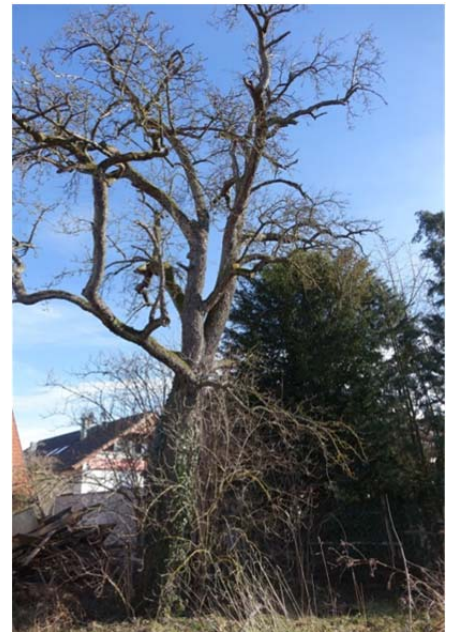
Abb. 9a: Apfelbaum

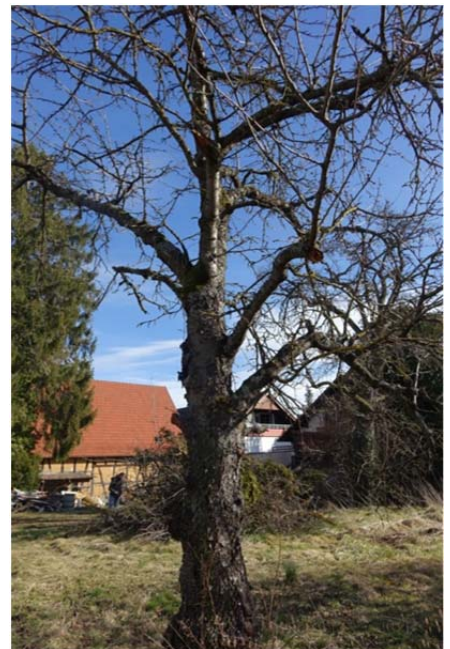
Der Birnbaum (Abb. 10) wies keine Fledermaus-relevanten Strukturen auf. Alte Vogelnester wurden nicht vorgefunden.

Auch wurden keine Bohrgänge von Insekten gefunden.

Abb. 10: Birnbaum
