# Ergebnisbericht der Luftmessungen

Auftraggeber: Stadt Holzgerlingen

Projekt: Schönbuchsporthalle, Berkensporthalle

Stand: 17.09.2019

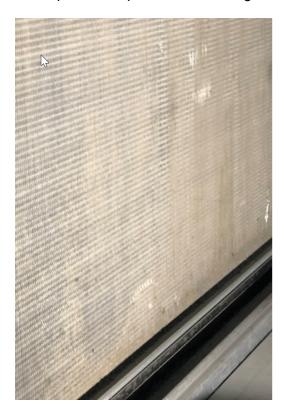
# 3.1.4. Wärmerückgewinnung Abluft

Da der gemessene Druckverlust im Abluftsystem sehr hoch erscheint wurde separat der Druckverlust des Abluftregisters der Wärmerückgewinnung gemessen.

Dieser betrug 634 PA und ist damit um das 4,8-fache höher als der im Zuluftregister gemessenen Druck mit 132 PA.

Eine optische Inspektion dieses Registers weist deutliche Verschmutzung auf.

- Separate Druckverlustmessungen an den WRG Registern der Hallenanlage ergeben folgende Werte von 132 PA in der Zuluft und 634 PA in Abluft. Dies lässt eine stärke Verschmutzung des Abluftregisters vermuten und ist wahrscheinlich der Grund für die Minderleistung in der Abluft.

- Wir empfehlen daher generell alle Abluftregister der Wärmerückgewinnungen zu reinigen.
   Daraufhin müssten die Messung erneut durchführt werden, um die Luftmengen und damit die Wirkungsgrade bei den neuen Druckbedingungen zu ermitteln. Ebenso wird damit der Wirkungsgrad der Wärmerückgewinnungen deutlich verbessert werden.

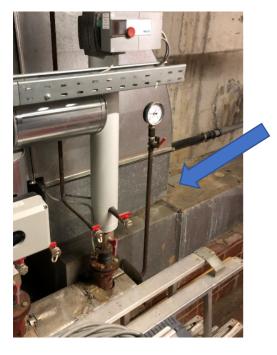
#### 4.2. Kanalnetz

Im Bereich des Abluftkanalnetztes weist die installierte Kanalführung in der Lüftungszentrale deutliche Mängel auf, die dazu führen, dass in einem relativ kurzen Kanalstück ca. 15 m mit erhöhten Druckverlusten zu rechnen ist.

Daher wurde dieses Kanalstück separat gemessen und weist einen Druckverlust von 195 PA auf. Eine strömungstechnische Optimierung diese Kanalstück würde den Druckverlust halbieren.
